WSTĘPNA OPINIA PRZYRODNICZA DOTYCZĄCA PROJEKTU
WYKONANIA SIECI WODOCIĄGOWEJ I SIECI KANALIZACJI
SANITARNEJ Z ODGAŁĘZIENIAMI W KOSZALINIE,
UL. TOPOŁOWA, WIERZBOWA, OLIWKOWA
(działki nr 474/48, 426, 474/90, 474/3, 474/9, 474/10,
474/11, 474/14, 474/15, 474/18, obr. 0029)

Koszalin 2021

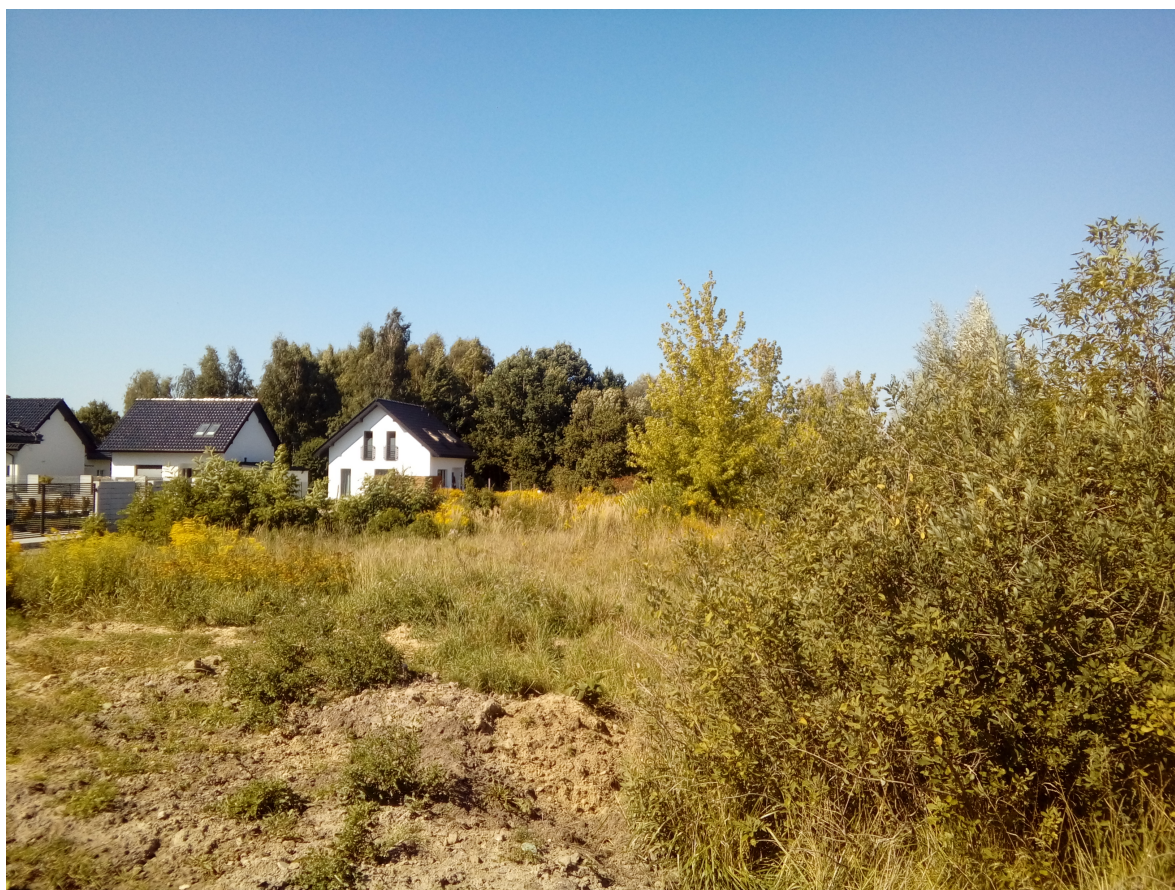
Widok ogólny na teren planowanej inwestycji od strony wschodniej: zabudowa jednorodzinna sąsiadująca z poruderalnym łańcem zespołu Ass. Rudbeckio-Solidaginetium oraz licznymi zakrzewieniami wierzby. Wyraźną granicą jest pas zadrzewień, stanowiący główny obszar pprzeszłych prac. Na pierwszym planie ślady żerowania dzików.

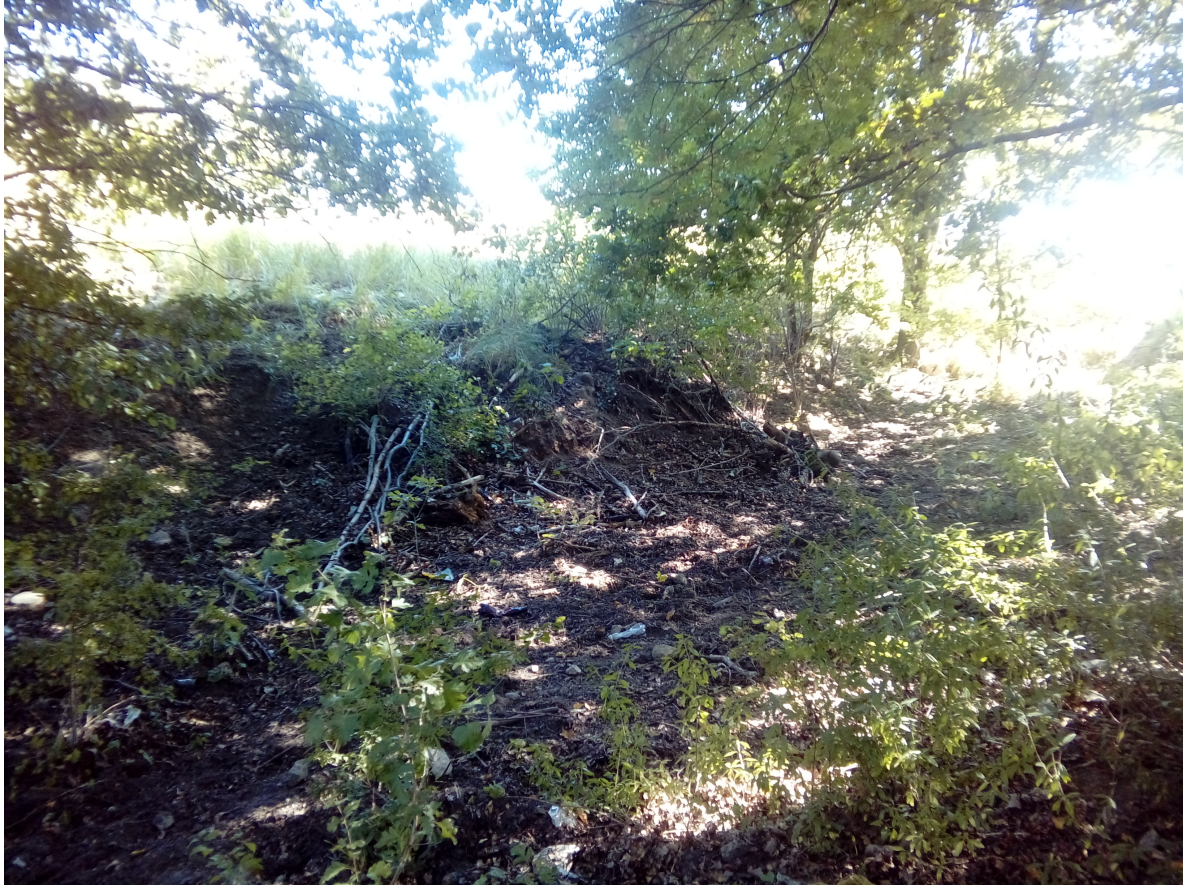
Teren przyszłej inwestycji w części wschodniej, zlokalizowany w płytkim jarze. Obecnie rejon w dużej mierze zaśmiecony, wykorzystywany również jako miejsce składowania odpadów ogrodniczych.

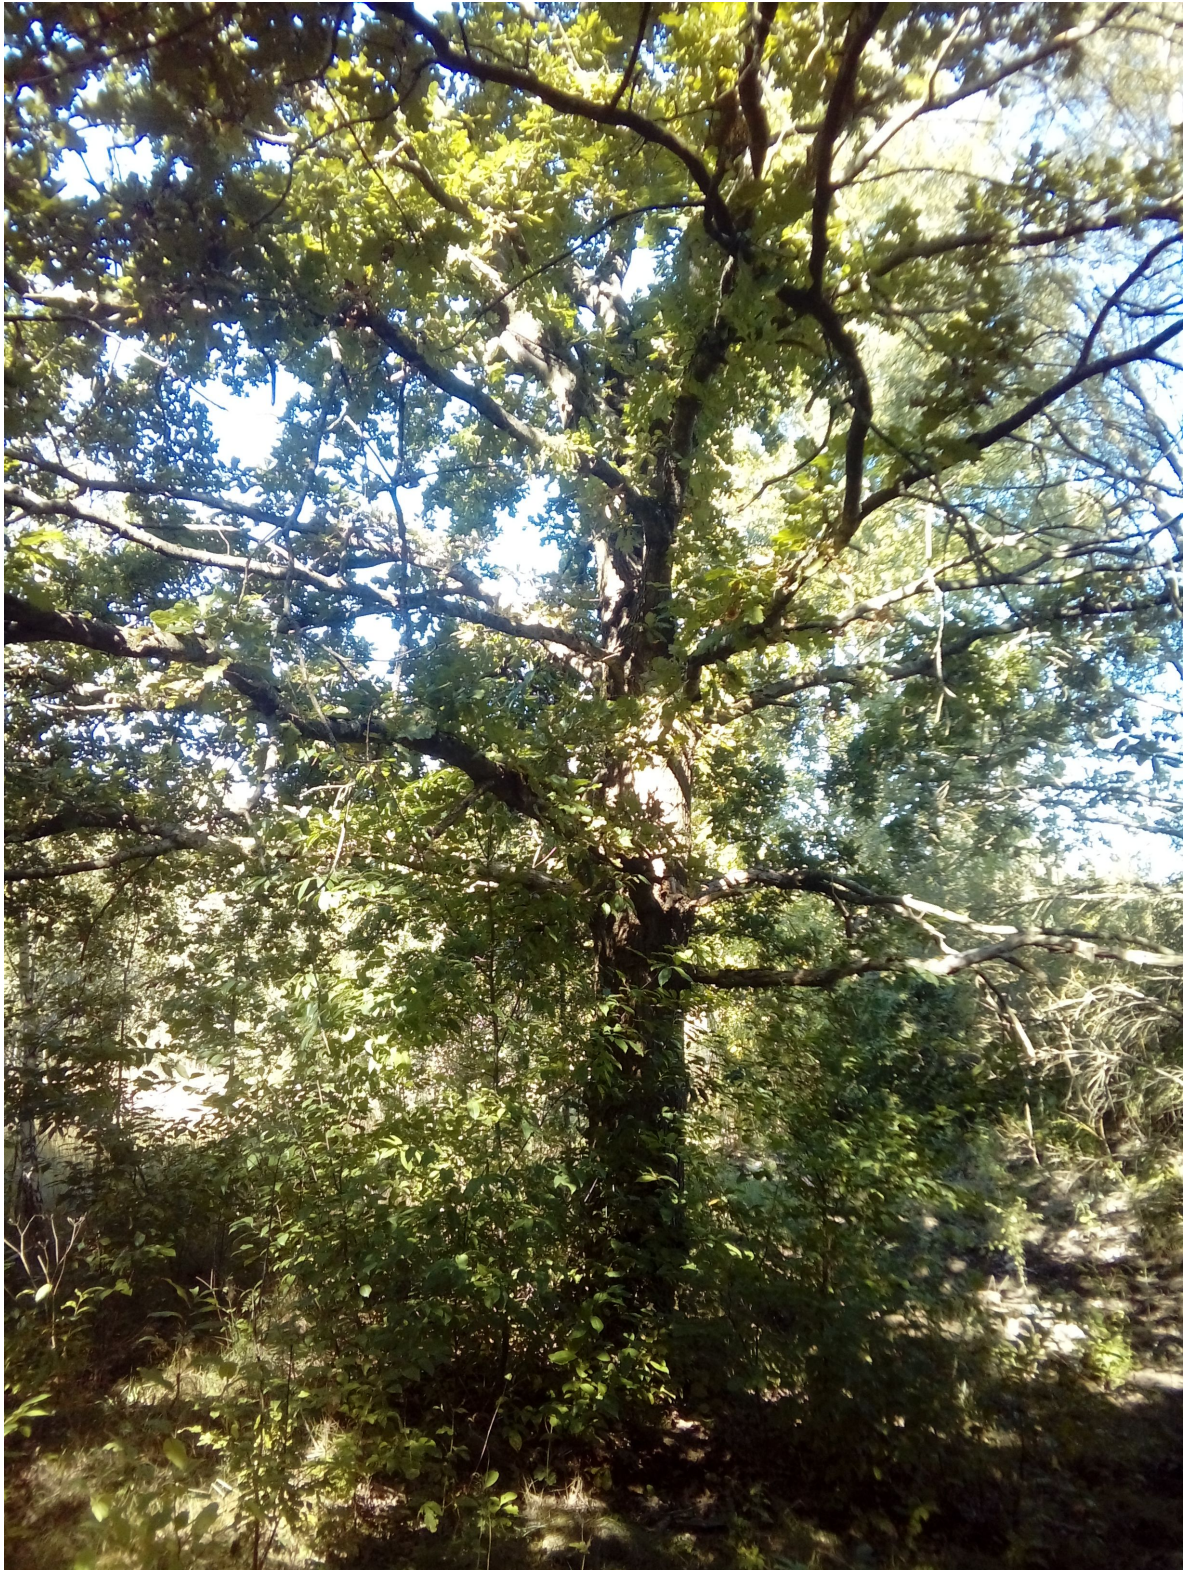
Wspomniane zadrzewienia to w głównej mierze samosiejki brzozy, mniej lub bardziej rozłożyste formy wierzby i bzu czarnego. Od strony dendrologicznej najcenniejszymi okazami są dwa dęby szypułkowe, zlokalizowane we wschodniej części omawianego obszaru. Jeden z nich jest zlokalizowany na skraju skarpy, tuż przy planowanym przebiegu instalacji. Jest to najokazalszy egzemplarz dębu w okolicy, będący w dobrej kondycji, o równomiernie wykształconej koronie. Tym samym zasługuje on na szczególną uwagę. Pomimo prac zaplanowanych tuż przy jego pniu, warto dołożyć starań w celu zachowania go w dobrej kondycji.

Jeden z dwóch dębów szypułkowych, egzemplarz rosnący tuż przy planowanym wodociągu, wymagający tym samym szczególnej uwagi w czasie prowadzenia prac ziemnych.

4. W pierwszej kolejności należy dokonać szybkiej wycinki drzew i krzewów przewidzianych do usunięcia. Pnie, gałęzie oraz listowie, jak również darń, przesunąć poza teren prac, tak aby nie stanowiły w tym miejscu kryjówek dla zwierząt. Przy pracy sprzętem mechanicznym pod okapem drzew rekomendowane jest wykonanie fachowej korekty ich koron, tak aby gałęzie i konary nie były łamane przez pracujące maszyny. Dotyczy to zwłaszcza dwóch dębów z wschodniej części inwestycji. Przy wykopach w tym miejscu zwracamy również uwagę na systemy korzeniowe wspomnianych drzew. Ponieważ najdorodniejszy dąb jest ulokowany praktycznie na skrajni planowanego terenu prac (a także na krawędzi skarpy) należy rozważyć ewentualne wykonanie części prac ręcznie. Ogólnie obowiązującą zasadą jest wycinka przeszkadzających i niedających się ominąć odsłoniętych fragmentów korzeni, a nie ich wrywanie z podłoża.

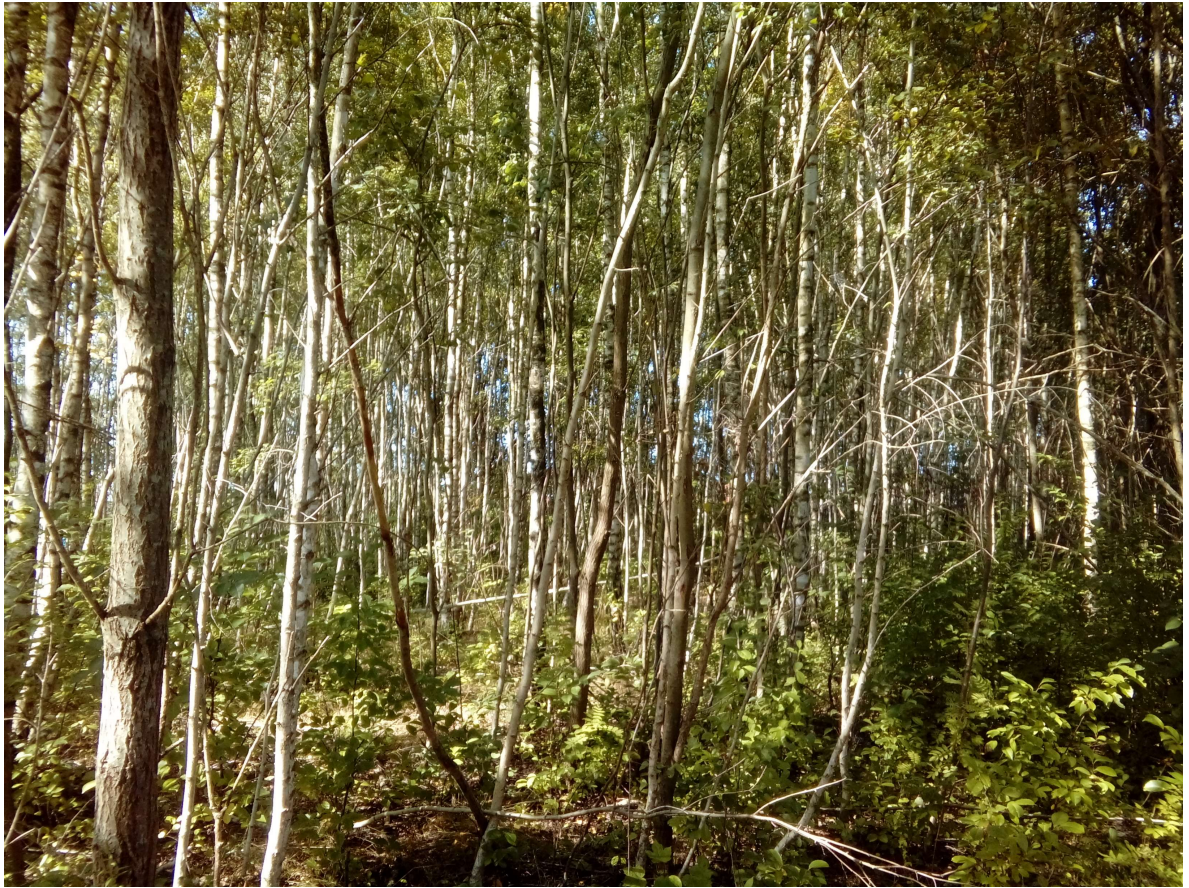
Tyczkowina brzozowa porastająca dużą część zachodniej części terenu prac.

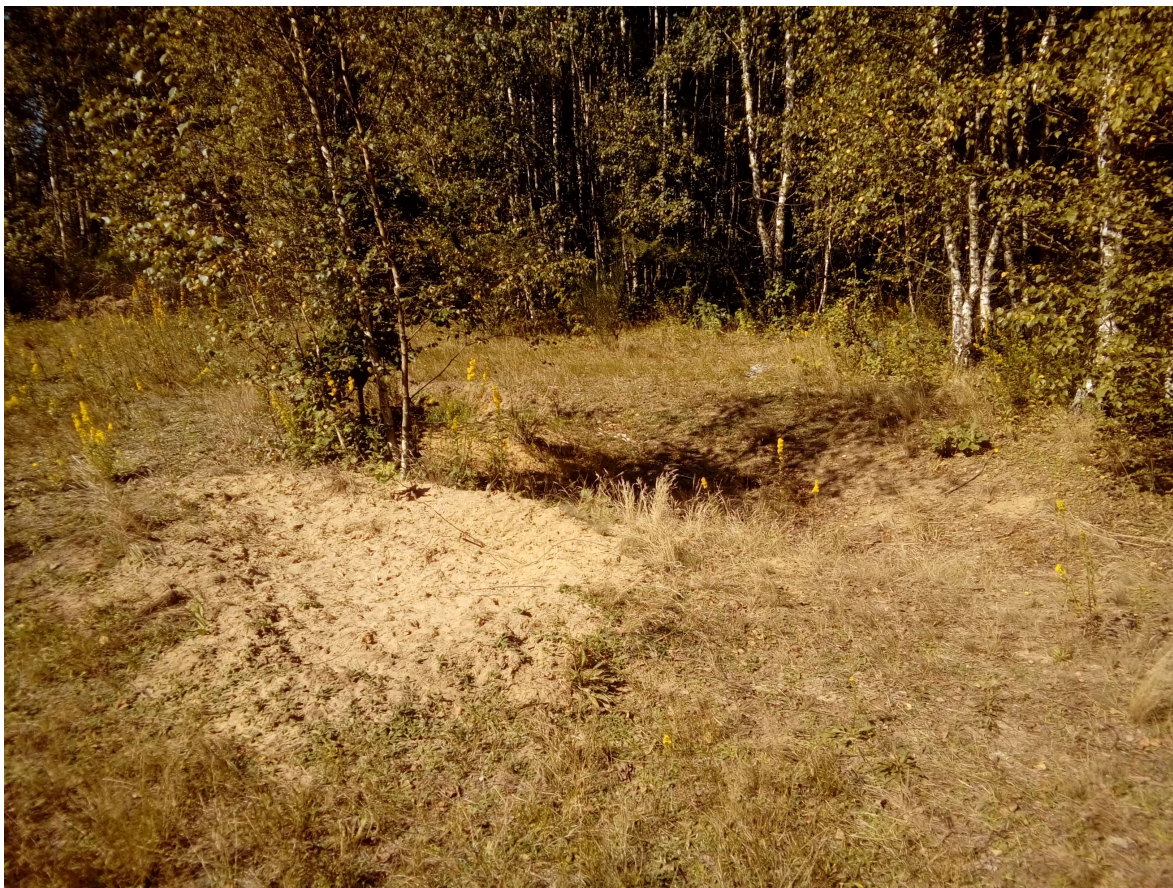
W części środkowej przyszłego frontu prac istnieje niewielkie wypiaszczenie, gdzie obserwowano dwa osobniki jaszczurki zwinki.

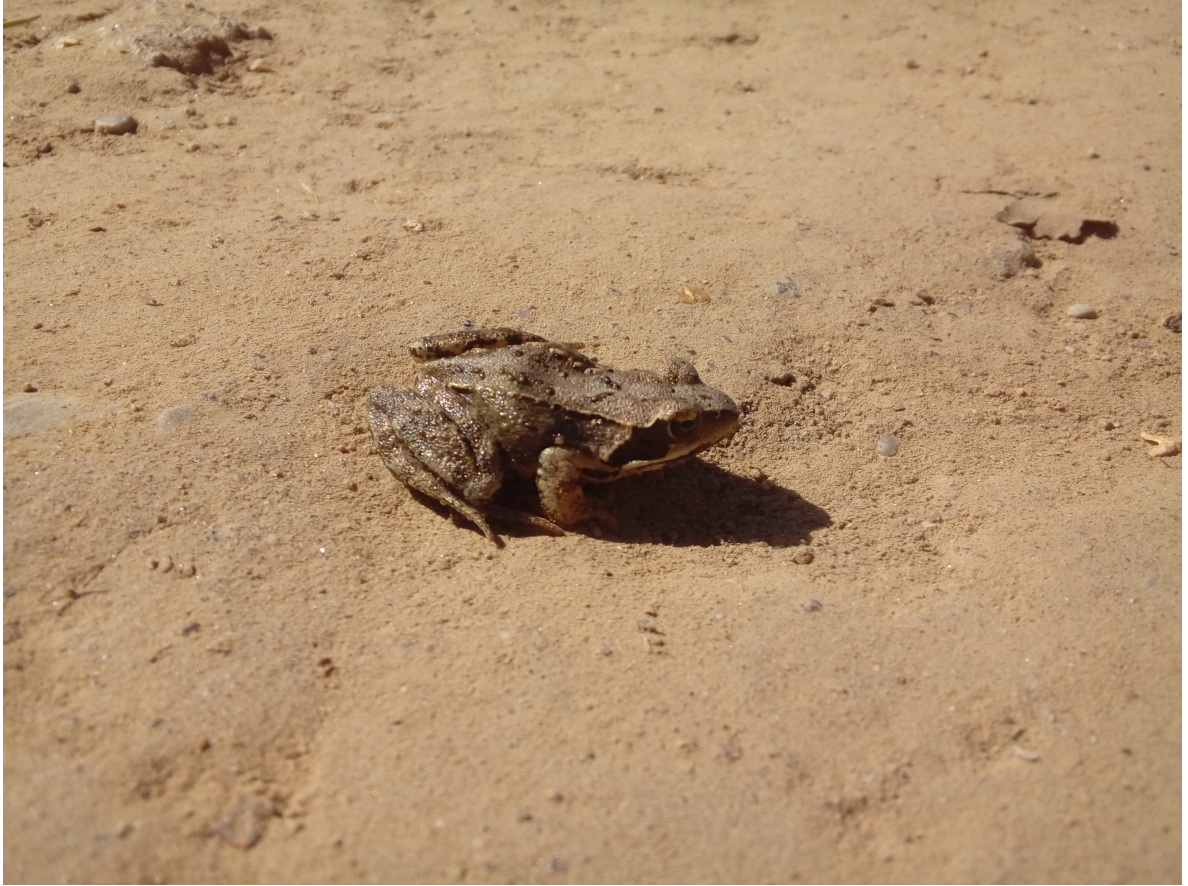
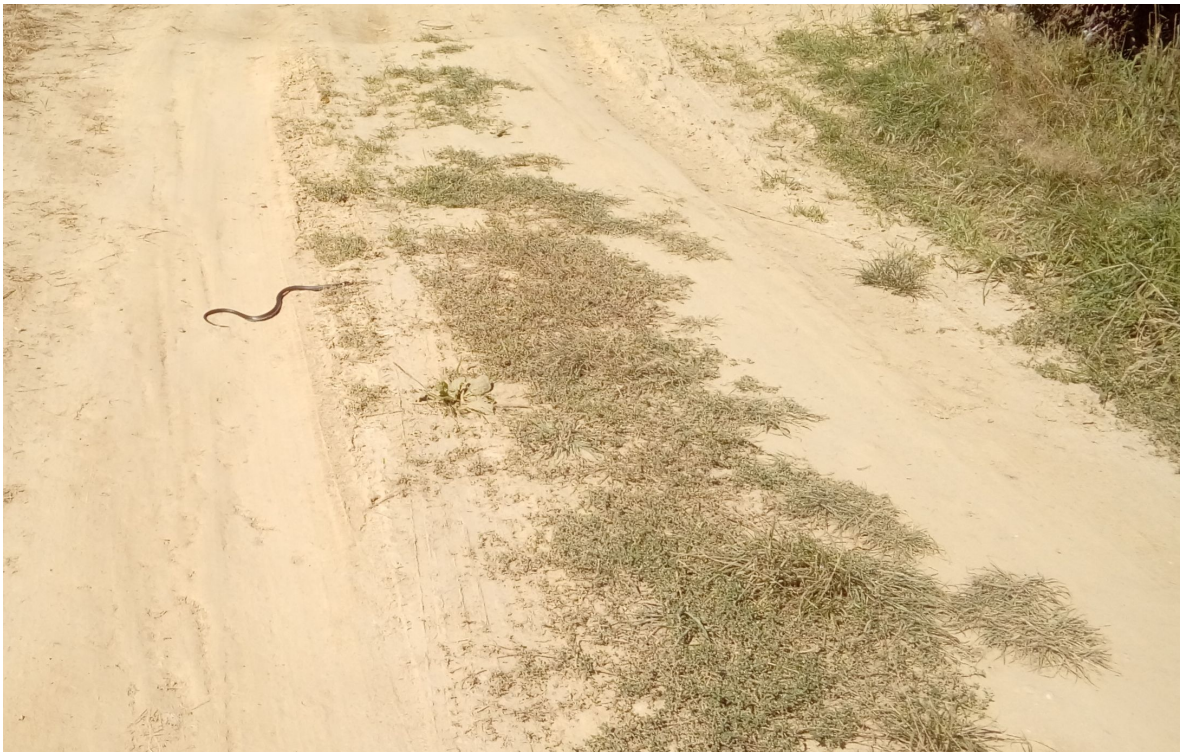
Z herpetofauny bezpośrednio zaobserwowano zaskrońca, dwa osobniki jaszczórki zwinki, pojedynczą żabę moczarową.

Herpetofauna lokalna: żaba moczarowa i zaskroniec odnotowane przy wschodniej granicy terenu przyszłych prac.

4. Ponieważ wszystkie przewidziane instalacje będą wymagać prac ziemnych należy skupić się na zapewnieniu bezpieczeństwa przede wszystkim zwierząt drobnych. Mogą one dostać się do wykopów i nie być w stanie opuścić je samodzielnie. Dlatego zalecane jest: (a) wykonanie jak największej części prac technikami bezwykopowymi; (b) skrócenie do minimum czasu istnienia otwartych wykopów oraz (c) prowadzenie regularnych kontroli wykopów pod kątem obecności w nich zwierząt.

Kontrole te należy wykonywać codziennie rano, a szczególną uwagę zwracać na fragmenty stanowiące schronienie dla drobnych zwierząt (wnęki, zalegające na dnie wykopu korzenie, kamienie, grudy gliny, części infrastruktury technicznej, śmiecie). Zaleca się także odpowienio wyprofilować końce wykopów, tak aby ich nachylenie nie przekraczało 45° . Umożliwi to samodzielne opuszczenie wykopu przez zwierzęta. Przy odcinkach wykopów dłuższych niż 50 m tego typu wyjścia można wykonać w formie krótkich, dodatkowych korytarzy bocznych.
